RAPPORT D'ENQUÊTE AÉRONAUTIQUE
A02P0320

PERTE DE PUISSANCE MOTEUR ET COLLISION
AVEC UN ARBRE

DE L'HÉLICOPTÈRE SIKORSKY S-61N (SHORTSKY) C-FHHD
EXPLOITÉ PAR HAYES HELICOPTER SERVICES LIMITED
À LAKE ERROCK (COLOMBIE-BRITANNIQUE)
LE 16 DÉCEMBRE 2002

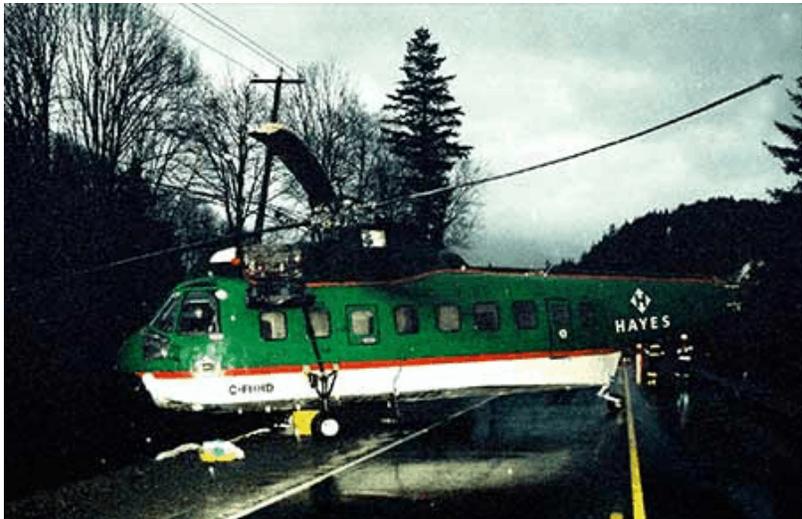
Photo 1. C-FHHD sur la route 7 après l'accident

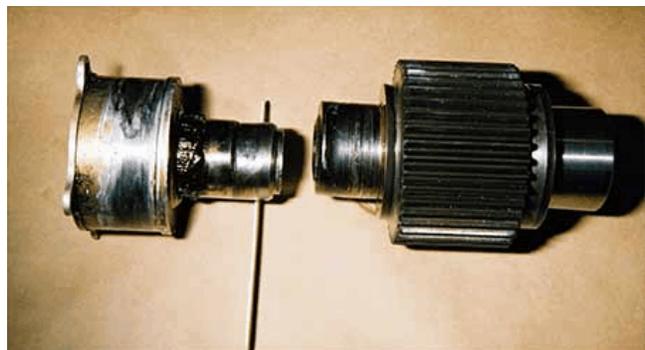
Les ferrures de fixation de la BTP sur le fuselage étaient intactes. La BTP n'était pas endommagée, sauf le pignon d'entrée numéro 1 (gauche)¹ (voir la photo 2), qui s'était rompu tout juste devant le tourillon avant, et son palier lisse correspondant (situé dans le carter de la BTP) qui avait été en grande partie détruit. La couronne de fixation de l'accouplement à cannelures présentait d'importantes marques de frottement.

Photo 2. Pignon d'entrée gauche rompu

Dès que le palier lisse a commencé à se désintégrer, le joint carbone voisin s'est rompu, permettant à l'huile d'être projetée hors de la BTP. Sans suffisamment de lubrifiant, le pignon numéro 1 a rapidement surchauffé et il s'est affaibli, ce qui a causé des dommages dus à la chaleur, une déformation et, finalement, un bris. Le faciès de rupture du pignon présentait des creux ductiles équiaux, révélateurs d'une surcharge en traction ou en déformation plutôt que d'une surcharge en torsion. De même, le couple s'exerçant sur le pignon était faible lorsque ce dernier s'est rompu. Alors que les composants voisins du faciès de rupture étaient recouverts de suie, d'huile et de graisse, le faciès de rupture lui-même était exempt de toute souillure, ce qui pourrait indiquer que la rupture s'était produite après la projection de graisse et d'huile du palier et de l'accouplement endommagés, et après l'incendie.

Des contrôles dimensionnels ont révélé que le pignon était plié d'environ quatre degrés et que l'arbre haute vitesse était plié d'environ quatre degrés aussi. De par sa conception, l'accouplement cannelé peut absorber une flexion d'environ quatre degrés avant que l'arbre haute vitesse ou le pignon commencent à plier. Aussi, l'avant de l'arbre présente des dommages qui se sont produits lorsque l'accouplement flexible avant a été plié au-delà des limites normales et pendant que l'arbre tournait toujours. Théoriquement, il est probable qu'il existait un défaut d'alignement d'environ huit degrés, et probablement moins puisque l'écart était attribuable à une rotation excentrique, et non à une déformation statique. Un tel défaut d'alignement aurait été possible si les attaches moteur et les ferrures de fixation de la BTP étaient intactes.

Les analyses structurales des contraintes présentes au point de rupture ont révélé que la conséquence initiale de la perte de lubrifiant a été une usure par frottement rapide et importante entre le pignon et le palier. À mesure que l'usure a progressé, le pignon s'est déplacé dans le sens radial par rapport à l'axe de rotation, permettant ainsi à tout l'arbre d'orbiter, ce qui a créé un balourd centrifuge qui se serait manifesté par une vibration à haute fréquence. Le balourd aurait aussi engendré une charge de flexion considérable sur les composants, créant une contrainte très élevée au point de rupture sur le pignon. Des calculs ont montré qu'une telle force centrifuge peut créer des charges de flexion supérieures à la résistance ultime à la traction du pignon pour un défaut d'alignement d'environ trois degrés. Comme le pignon avait aussi subi des dommages dus à la chaleur, sa résistance ultime à la traction s'en serait trouvée réduite, et le défaut d'alignement nécessaire à la rupture du composant aurait été proportionnellement moindre. Compte tenu de cette situation, on peut dire que le défaut d'alignement aurait pu se produire alors que les attaches moteurs étaient intactes. C'est une possibilité, mais les données manquent pour que l'information soit concluante.

1. Le palier lisse du pignon d'entrée numéro 1 du boîtier de la boîte de transmission principale s'est rompu, a perdu son lubrifiant et s'est désintégré, ce qui a causé un balourd dynamique ainsi que la surchauffe et l'affaiblissement du pignon d'entrée.

2. Ce balourd dynamique a créé des forces de flexion supérieures à la résistance mécanique du pignon d'entrée, qui s'est alors rompu en surcharge, ce qui a entraîné un surrégime du moteur numéro 1 et son arrêt complet.

Hayes Helicopter Services a décidé de garder en place en tout temps dans ses hélicoptères S-61 les sondes de températures des paliers lisses provenant du matériel d'essai de rodage de la boîte de transmission principale approuvé pour surveiller la température des paliers afin de déceler un palier lisse sur le point de devenir défectueux.
